MULTI ENTERTAINMENT PLAYER

MEP-7000

ファームウェアアップデートガイド

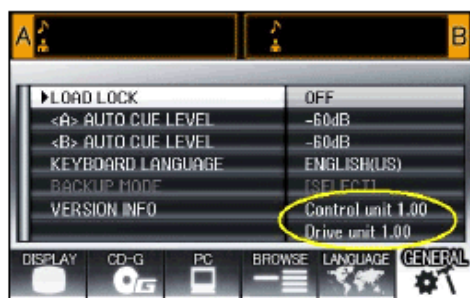
- 3 ファンクションボタンで「GENERAL」を選択してください。
- 4 LCD画面に VERSION INFO が表示されます。

(例) Control unit 1.00
Drive unit 1.00

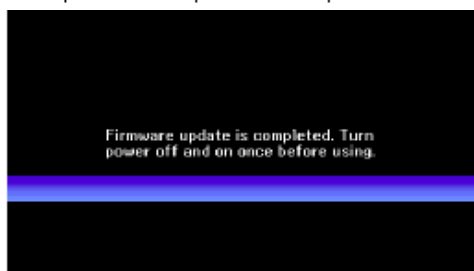
1. MEP-7000 の コントロールユニットとドライブユニットを接続してください。
電源OFF状態で、USBメモリおよびPC接続を外し、かつディスクが入っていない状態で、ドライブユニットの **USB1 STOPボタン**と**USB2 STOPボタン**を同時に押しながら電源をONしてください。
2. USB1 STOP 表示、USB2 STOP 表示が早い赤点滅になったら、USB1 STOPボタンとUSB2 STOPボタンから手を離してください。
表示部に「Connect a USB storage device to the USB port.」と表示されます。
3. ドライブユニットのUSB2端子にアップデートファイルを書き込んだUSBメモリを挿入してください。
 - ・アップデートがスタートし、画面表示にて進行状況が%で表示されます。
 - ・**アップデート中は電源をOFFしないでください。**
 - ・約2分でアップデートが終了します。
 - ・アップデートが終了すると、コンプリート画面が表示されます。
「Firmware update is completed. Turn power off and on once before using.」

4. コンプリート画面が表示されたら電源をOFFし、USBメモリを抜いてください。

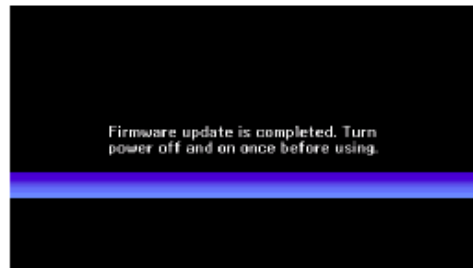
1. MEP-7000 の コントロールユニットとドライブユニットを接続してください。
電源OFF状態で、USBメモリおよびPC 接続を外し、かつディスクが入っていない状態でドライブユニットのEJECT1 ボタンとEJECT2 ボタンを同時に押しながら電源をONしてください。
2. EJECT1 ボタンとEJECT2 ボタンが早い緑点滅になったら、EJECT1 ボタンとEJECT2 ボタンから手を離してください。
表示部に「Insert CD-ROM disc.」と表示されます。
3. ドライブユニットのDISC1にアップデートファイルを書き込んだディスクを挿入してください。
 - ・アップデートがスタートし、画面表示にて進行状況が%で表示されます。
 - ・約20秒後にディスクが排出されますので取り外して下さい。
 - ・**アップデート中は電源をOFFしない**でください。
 - ・約2分でアップデートが終了します。
 - ・アップデートが終了すると、コンプリート画面が表示されます。
「Firmware update is completed. Turn power off and on once before using.」

4. コンプリート画面が表示されたら電源をOFFしてください。
5. 電源をOFFしてください。
